Construcción de puentes de acero: mitos y realidades

Alford B. Johnson
Edgar Tapia Hernández
Tiziano Perea Olvera

Publicación preliminar: "Johnson, A. B. (2007), *Steel Bridge Construction: Myths and Realities*, D432-07, editado por American Iron and Steel Institute (AISI) en copatrocinio de la National Steel Bridge Alliance (NSBA) y el American Institute of Steel Construction Inc. (AISC), y con la autorización del Steel Market Development Institute del AISI.

Editado por el Instituto Mexicano de la Construcción en Acero, A.C. (IMCA)

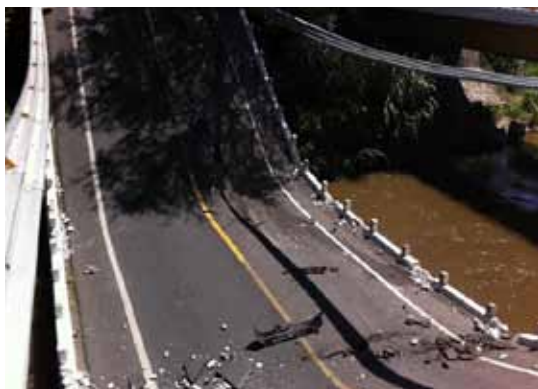
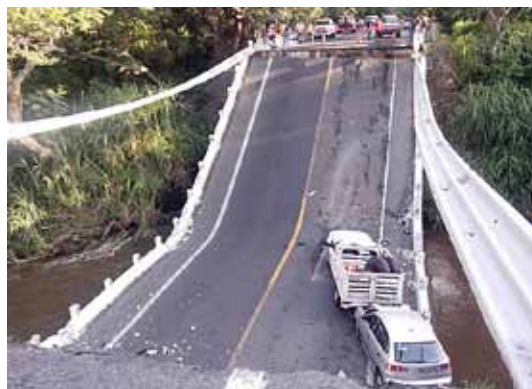
De acuerdo con CAPUFE (Monroy 2014), el colapso se presentó justo después de que pasara un convoy de camiones con sobrecarga; de manera que la unidad piloto no alcanzó a cruzar el puente como se observa en la figura 1. Otras fuentes de información divulgaron versiones no oficiales que atribuían este colapso a la falta de mantenimiento en el puente, a la fatiga de sus apoyos o soportes, e incluso a efectos de resonancia. El costo de reparación se estimó entre 50 a 55 millones de pesos (alrededor de 3.8 millones de dólares), según el Director de Infraestructura Carretera de CAPUFE (Monroy 2014).

Vista general del puente

Vista de la unidad piloto

Figura 1. Colapso de puente “Chalma” el 25 de julio de 2014 (Tonantzin 2014).

Por esto, no debería ser extraño que cada vez sea más frecuente el colapso de puentes relacionado con la sobrecarga vehicular (como se ilustra en la figura 1), o bien, por desastres naturales como los debidos a socavación producto de avenidas extraordinarias en el paso de huracanas y tormentas tropicales (como se ilustra en la figura 2a y 2b), o al inadecuado detallado y control de calidad para evitar fallas de fatiga (como se ilustra en la figura 2c), entre otras razones.

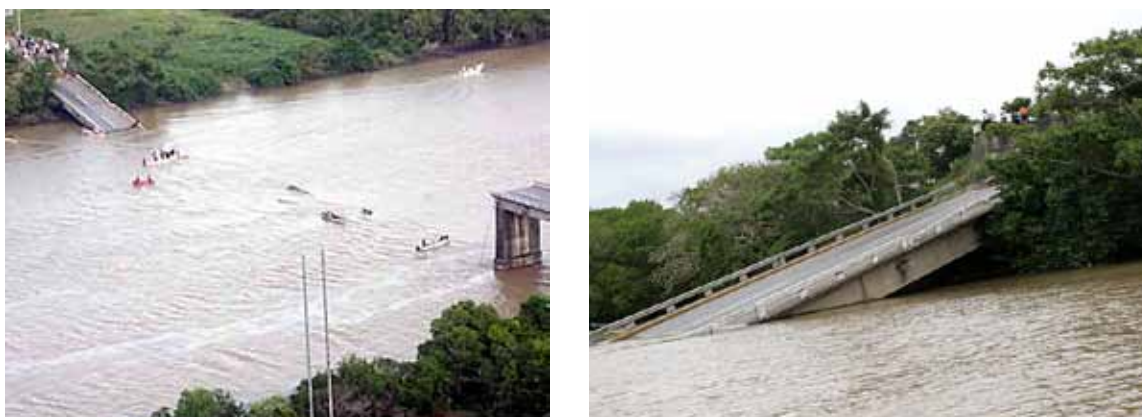
Un segundo ejemplo es el colapso del puente “Tonalá” (figura 2) que se ubicaba en la carretera Coatzacoalcos-Villahermosa y que se presentó el 17 de julio de 2009. Un estudio que realizó la Secretaría de Comunicaciones y Transportes (SCT) sobre las causas del colapso determinó, después de haber examinado la evidencia disponible, que se presentó el socavamiento de 11 metros en dos pilas ubicadas en la zona más profunda del río (Basilio 2009). Esta situación dejó expuestos los pilotes de acero en la cimentación que tenían una profundidad de 15 metros. El estudio descarta la corrosión como causa directa del evento.

En 1988 se le aplicaron trabajos de reforzamiento, con la finalidad de dotarlo de capacidad para soportar las cargas vehiculares mayores que las consideradas en su diseño original. En 2003, se construyó una nueva losa de concreto que sustituyó a la original. En 2005 se realizó un estudio para conocer la geometría del fondo del río bajo el puente y el resultado indicó que no existían anomalías que pusieran en riesgo la estructura. Asimismo, en los años 1995, 1997, 1999, 2005, 2007 y 2008 se inspeccionó la obra conforme a las directrices del Sistema de Puentes de México (SIPUMEX) y todas las inspecciones revelaron que el puente estaba en buen estado físico. No obstante el refuerzo oportuno y que el puente fue revisado periódicamente, no logró mantenerse en pie frente al fenómeno natural de la socavación o cambio de profundidad que se da en los lechos de los ríos derivados de las corrientes.

Figura 2. Colapso del puente “Tonalá” de concreto en carretera Coatzacoalcos-Villahermosa en julio de 2009 atribuido a socavación en dos pilas (Basilio 2009).

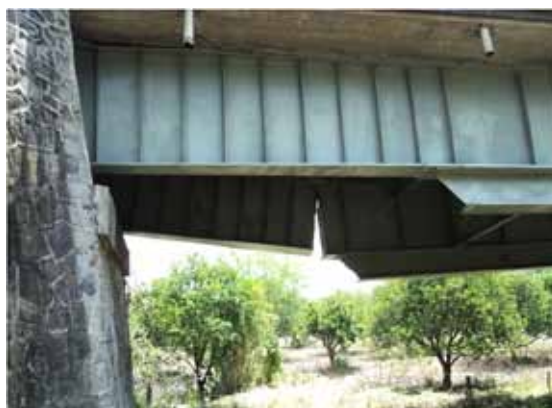
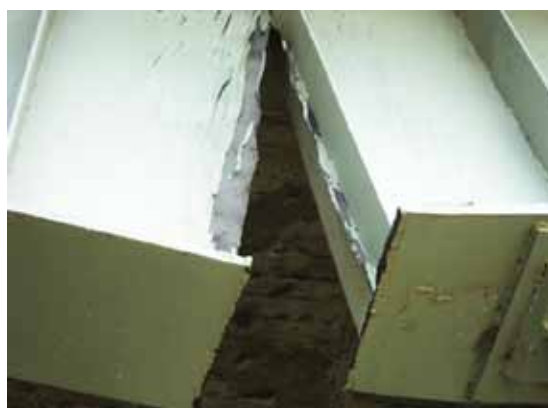
Un ejemplo de falla en puentes de acero es el que muestra en la figura 4, en la cual se nota la fractura en una viga armada de acero que inició en la soldadura del empalme en el patín inferior, y que después se extendió al alma. Algo interesante de notar es que, no obstante a la poca redundancia de este puente de dos vigas y la fractura en una de ellas (que prácticamente atraviesa el alma), no se produjo el colapso del puente. El inicio de la grieta en la soldadura se atribuye a efectos de fatiga, que quizás fue promovida por la sobrecarga vehicular, por la mala calidad y/o baja tenacidad en la soldadura, y al poco arriostamiento lateral en las vigas del puente.

Vista lateral del puente

Acercamiento en la zona de fractura

Figura 4. Daño por fatiga de puente con vigas armadas de acero (cortesía Rodríguez y Frías 2012).

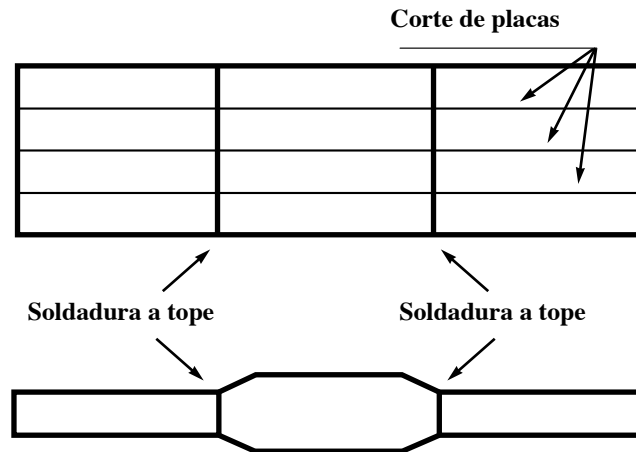
Debido a que la mayoría de los fabricantes compran, por lo general, anchos de placas de 72 pulgadas para obtener mayores descuentos por el tamaño, lo mejor es repetir los espesores de la placa tanto como sea posible. En el ejemplo mostrado en la figura 9, hay demasiadas placas diferentes. Hubiera sido mejor aumentar el espesor de algunas placas para combinar los anchos para acercarlos al ancho de 72". Las placas más gruesas no permiten esto, pero al menos, la relación de diseño – costo se cumple en la medida de lo posible. Por otra parte, sin combinar cada empalme tendrá que ser soldado individualmente en lugar de hacer grupos. Cuando se combinan placas, los fabricantes deben permitir una pérdida del ancho de ¼" entre cada corte.

Figura 8. Corte de placa para patines

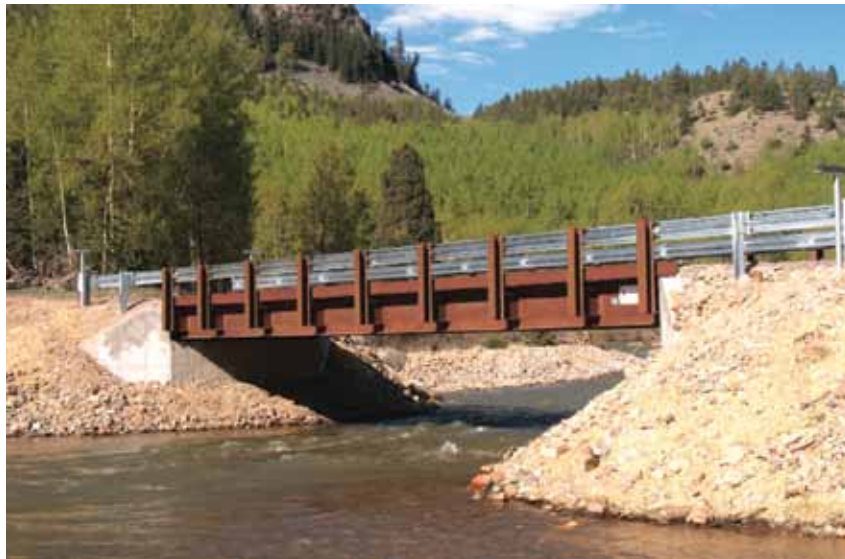
Los puentes prefabricados en módulos como el mostrado en la figura 15 comenzaron como estructuras portátiles, pero con los años se han desarrollado como estructuras totalmente permanentes. Éstas satisfacen todos los estándares de estructuras permanentes como las especificaciones AASHTO, las normas de material ASTM y el Código de Soldadura AWS. Adicionalmente, toda la soldadura se realiza en taller con condiciones favorables de control de calidad. Miles de estos puentes han sido instalados por empresas privadas, así como agencias federales, estados, municipios y condados.

Figura 15. Bosque Nacional de Santa Fe en Estados Unidos.

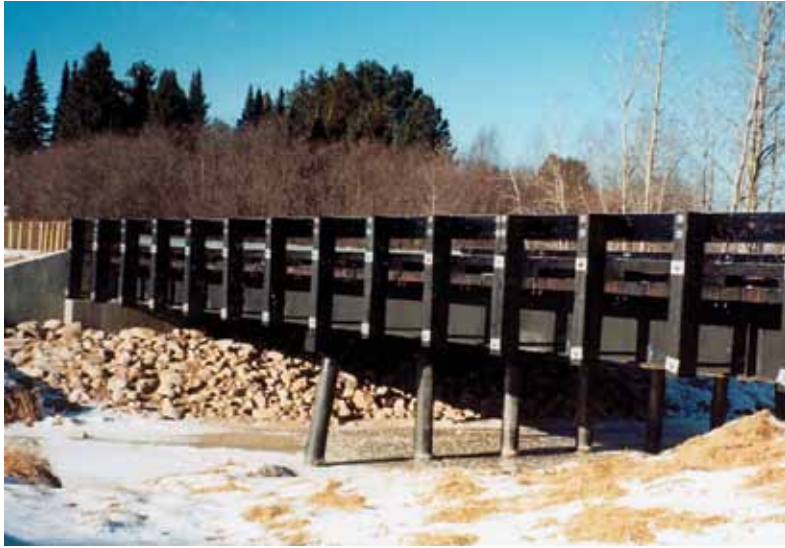
Hoy en día, las técnicas modernas de tratamiento siguen mejores prácticas para fijar los productos químicos en la madera y limpiar la superficie de la madera antes de salir del centro de tratamiento. Los componentes se detallan para su fabricación antes del tratamiento para minimizar el corte y perforación en campo, lo que reduce el riesgo de cortes y polvo dañino al medio ambiente.

Figura 16. Superestructura de acero con cubierta de madera tratada.

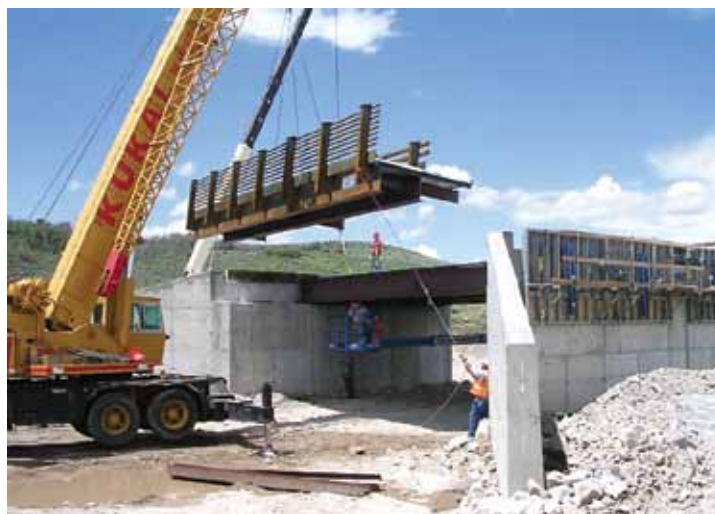
Figura 17. Colocación de puente.

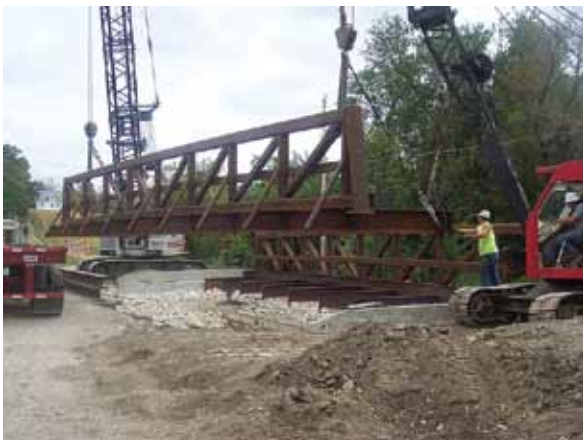
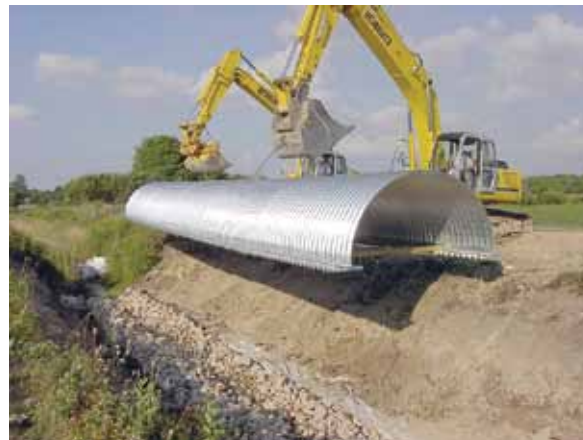
Debido a que las secciones transversales de diseño de puentes de acero de claro son más ligeras que las traves prefabricadas de concreto armado, la maniobra de montaje puede hacerse mediante maquinaria y grúas que muchas tiene la empresa constructora; de manera que no es necesario contratar grúas que la mayoría de las veces encarece el costo de construcción.

Maniobra en puente de vigas laminadas

Maniobra en puente con lámina corrugada de acero

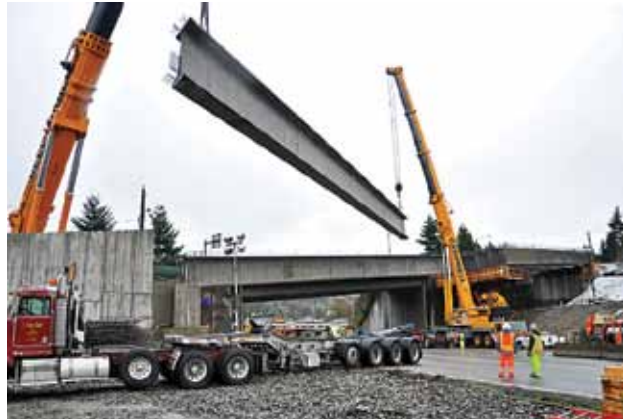
En otras palabras, aunque es necesario usar maquinaria en el procedimiento constructivo de puentes de acero de claro corto, las grúas para realizar la maniobra no es, en la mayoría de los casos, un factor que afecte el costo inicial de la construcción del puente, en comparación con otros sistemas estructurales.

Figura 19. Colocación de trabe prefabricada de concreto armado (adaptada de Argos 2014).

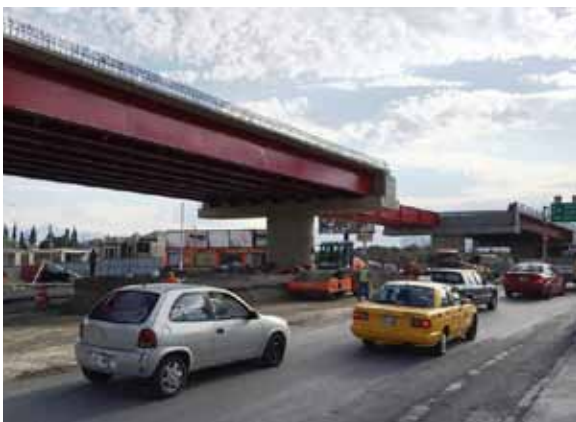
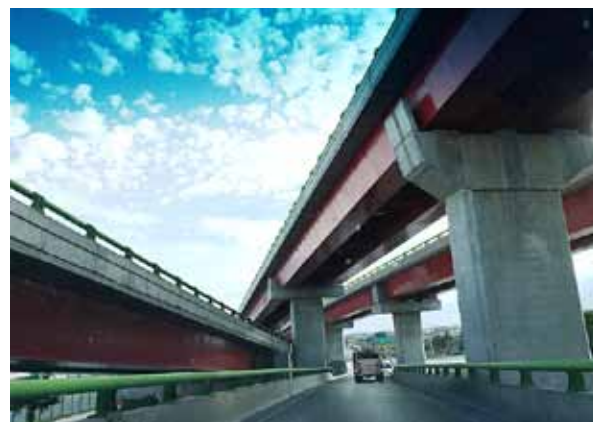
De hecho, son varios los casos en los que se reconoce que las vigas de acero en puentes están relacionadas con un buen comportamiento estructural, pero sobretodo con un procedimiento de construcción y montaje eficiente y rápido. Por ejemplo, el periférico de Saltillo, Coahuila (figura 20). El proyecto consiste en la construcción de un paso superior vehicular de cuatro carriles de circulación mediante traveses de acero y una inversión de 300 millones de pesos (Hernández 2014).

a) Vista de la construcción

b) Vista de rampas de acceso

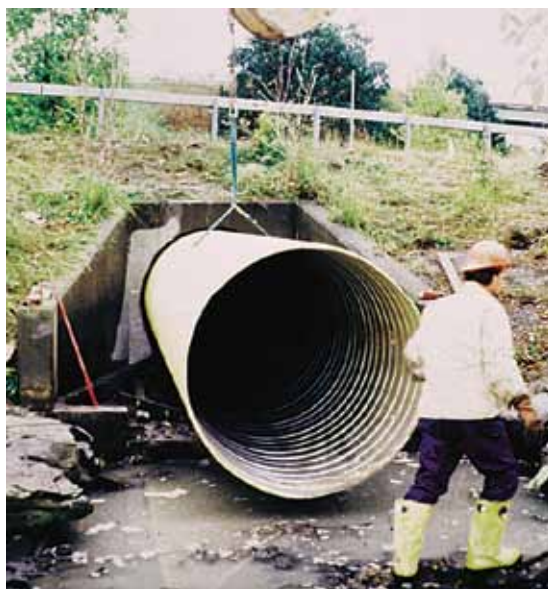
Hay muchos ejemplos de puentes con tubos de concreto reforzado con desprendimiento o deterioro de la pared debido a suelos agresivos o sales de carretera que atacan el concreto exponiendo las varillas del acero de refuerzo a la corrosión. Esto puede causar problemas estructurales rápidamente como se muestra en la figura 21.

Figura 21. Alcantarilla de concreto reparada con tubos corrugados de acero.

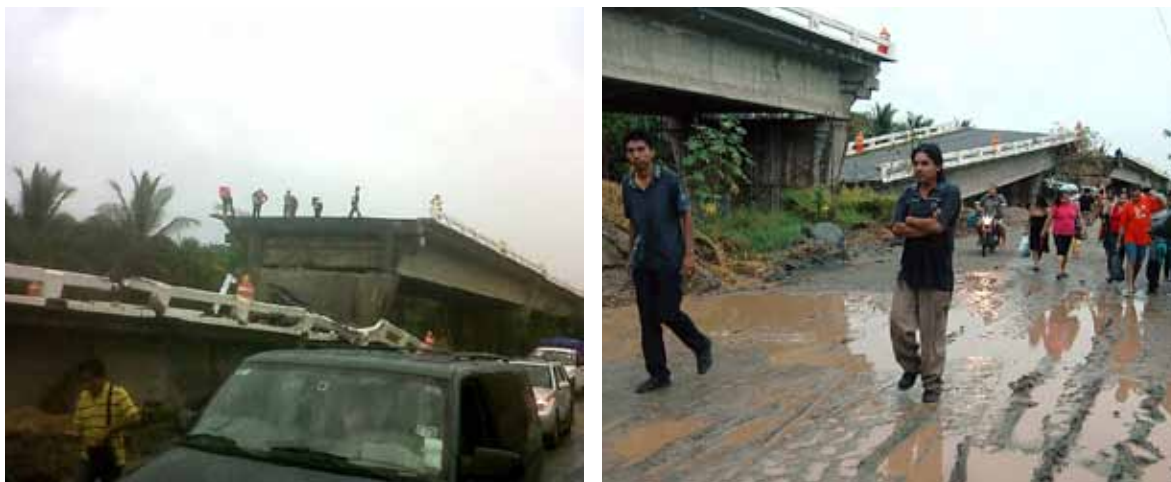
La respuesta de puentes de concreto en México ante temblores fue puesta en evidencia por el sismo de Tépán del 8 de mayo del 2014. Este sismo de subducción de la placa de Cocos en la Placa de Norteamérica presentó una magnitud de 6.4 grados y un epicentro a 28 kilómetros al suroeste de Tépán de Galeana, Guerrero en el sur de México. El sismo ocasionó daño en el puente “El Cuajilote”, que estaba estructurado con vigas de concreto reforzado con varios claros cortos (figura 23).

Figura 23. Colapso del puente “El Cuajilote” cerca de Tépán Guerrero debido al sismo de mayo de 2014 (Agustín y Trujillo 2014).

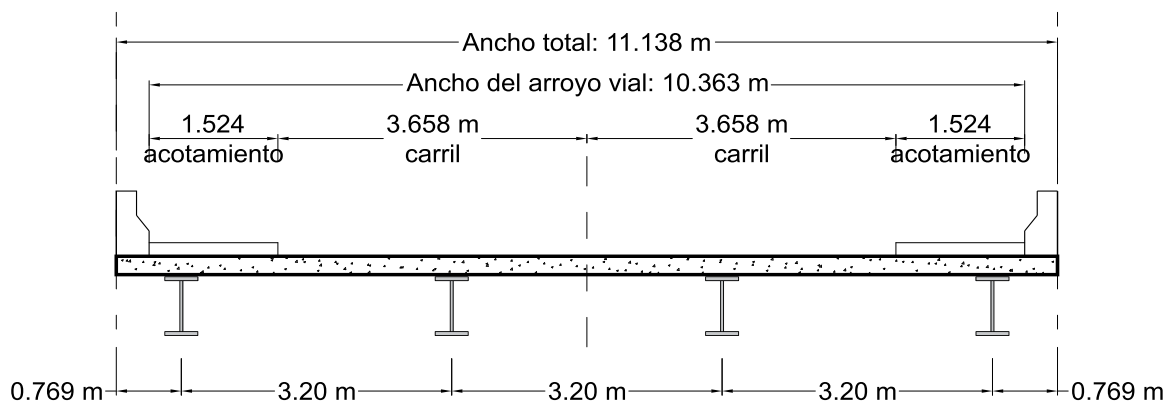
Por otro lado, estudios recientes como Tapia et al. (2014) han demostrado mediante elaborados estudios analíticos que los puentes de acero de claro corto tienen un comportamiento adecuado. Esta investigación centra su atención en el estudio de la respuesta de un puente de 24 metros resuelto con cuatro vigas armadas con placas de acero ASTM A709 Grado 50W, que trabajan en acción compuesta con un tablero de concreto armado (figura 24).

Figura 24. Sección transversal del puente estudiado

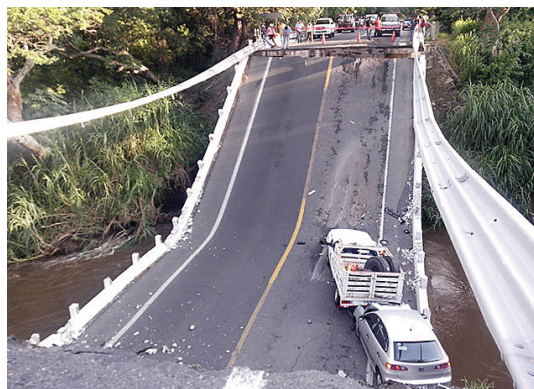
Figura 1. Colapso de puente “Chalma” el 25 de julio de 2014 (Tonantzin 2014).

Como ejemplo de lo anterior, el 25 de julio del 2014 se presentó el colapso del puente “Chalma” en la carretera federal entre Iguala y Puente de Ixtla en Morelos, México (Monroy 2014). El puente estaba estructurado con una losa de concreto armado colado en sitio y soportada por dos vigas de acero armadas simplemente apoyadas en un sólo claro de 32 m, (figura 1).

Vista de la unidad piloto

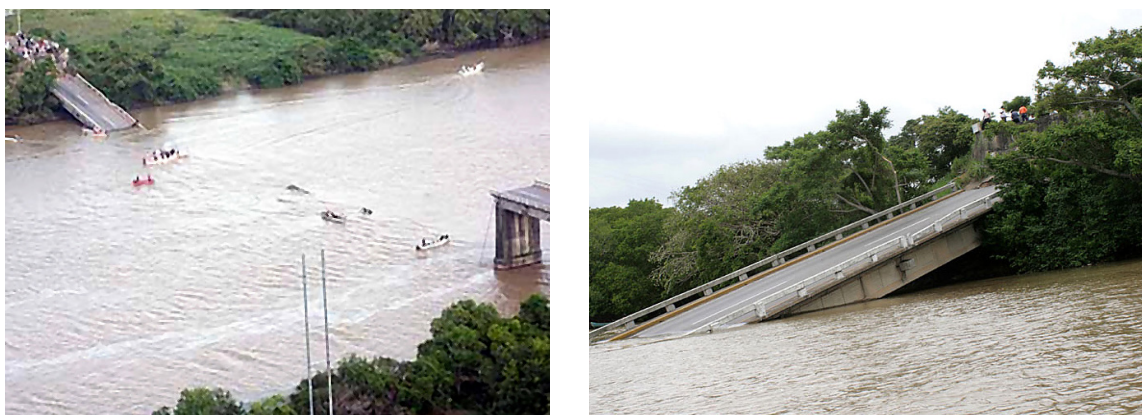
El puente Tonalá, de 252 metros de longitud y 9.5 metros de ancho, fue construido en 1958; constaba de siete tramos de losa de concreto reforzado, apoyada sobre cuatro vigas presforzadas de 36 metros de longitud cada una. Los apoyos estaban integrados por dos estribos extremos y seis pilas intermedias de concreto reforzado, cimentados en pilotes de acero de 610mm (24 pulg.) de diámetro.

En 1988 se le aplicaron trabajos de reforzamiento, con la finalidad de dotarlo de capacidad para soportar las cargas vehiculares mayores que las consideradas en su diseño original. En 2003, se construyó una nueva losa de concreto que sustituyó a la original. En 2005 se realizó un estudio para conocer la geometría del fondo del río bajo el puente y el resultado indicó que no existían anomalías que pusieran en riesgo la estructura. Asimismo, en los años 1995, 1997, 1999, 2005, 2007 y 2008 se inspeccionó la obra conforme a las directrices del Sistema de Puentes de México (SIPUMEX) y todas las inspecciones revelaron que el puente estaba en buen estado físico. No obstante el refuerzo oportuno y que el puente fue revisado periódicamente, no logró mantenerse en pie frente al fenómeno natural de la socavación o cambio de profundidad que se da en los lechos de los ríos derivados de las corrientes.

Figura 2. Colapso del puente “Tonalá” de concreto en carretera Coatzacoalcos-Villahermosa en julio de 2009 atribuido a socavación en dos pilas (Basilio 2009).

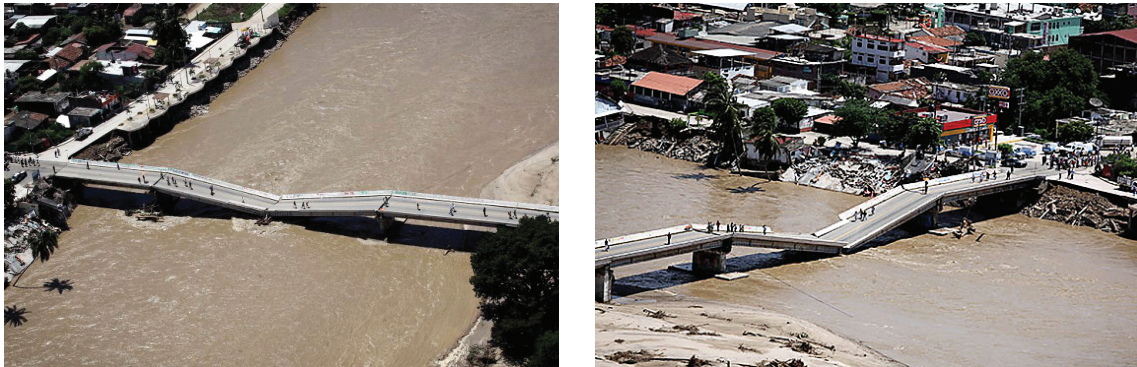
Otro ejemplo de falla de un puente de concreto en México por otro desastre natural es el caso del puente “Coyuca 1” (figura 3), el cual colapsó el 18 de septiembre del 2013 debido a la socavación como resultado de la extraordinaria avenida paso del huracán Manuel (Frías 2013); la superestructura del puente Coyuca 1 consistía vigas pretensadas de concreto simplemente apoyadas en quince claros, de los cuales sólo colapsaron siete y el resto registró daños (Capistrán 2013).

Figura 3. Colapso del puente “Coyuca 1” de concreto el 18 de septiembre del 2013 debido al paso del huracán Manuel (Xinhua 2013).

En realidad, la ocurrencia de los dos huracanes Manuel e Ingrid a mediados septiembre de 2013 provocaron daños en 31 puentes, de los cuales 10 de ellos colapsaron por socavación en los apoyos. Entre los puentes más afectados estuvieron los puentes Coyuca 1, Papagayo 1, Barra Vieja Las Lomas, Petaquillas, y Del Canal (Frías 2013). De hecho, como sistema provisional para restituir el tránsito, en el puente Del Canal se construyó un puente de acero tipo Bailey; es decir, un puente portátil prefabricado de elementos de acero estructural.

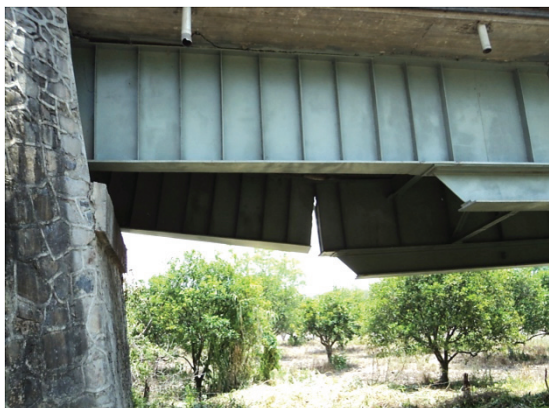
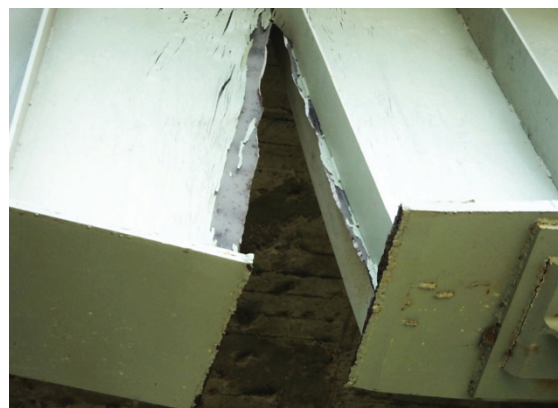
Figura 4. Daño por fatiga de puente con vigas armadas de acero (cortesía Rodríguez y Frías 2012).

Un ejemplo de falla en puentes de acero es el que muestra en la figura 4, en la cual se nota la fractura en una viga armada de acero que inició en la soldadura del empalme en el patín inferior, y que después se extendió al alma. Algo interesante de notar es que, no obstante a la poca redundancia de este puente de vigas y la fractura en una de ellas (que prácticamente atraviesa el alma), no se produjo el colapso del puente. El inicio de la grieta en la soldadura se atribuye a efectos de fatiga, que quizás fue promovida por la sobrecarga vehicular, por la mala calidad y/o baja tenacidad en la soldadura, y al poco arriostamiento lateral en las vigas del puente.

Vista lateral del puente

Acercamiento en la zona de fractura

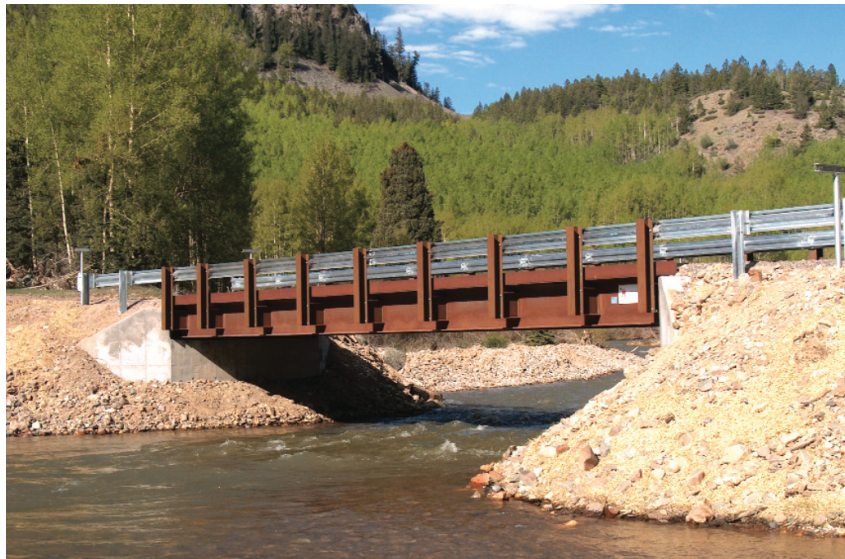
Figura 15. Bosque Nacional de Santa Fe en Estados Unidos.

Los puentes prefabricados en módulos como el mostrado en la figura 15 comenzaron como estructuras portátiles, pero con los años se han desarrollado como estructuras totalmente permanentes. Éstas satisfacen todos los estándares de estructuras permanentes como las especificaciones AASHTO, las normas de material ASTM y el Código de Soldadura AWS. Adicionalmente, toda la soldadura se realiza en taller con condiciones favorables de control de calidad. Miles de estos puentes han sido instalados por empresas privadas, así como agencias federales, estados, municipios y condados.

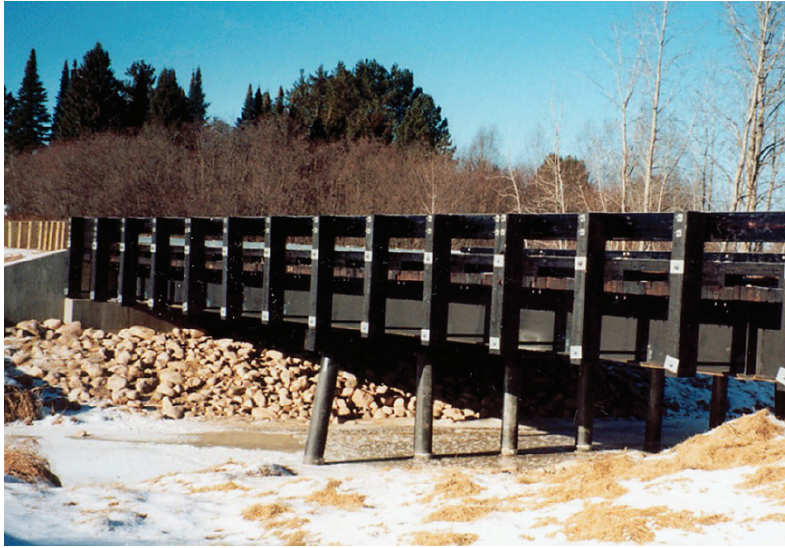
Figura 16. Superestructura de acero con cubierta de madera tratada.

Por esta razón, la madera tratada correctamente puede utilizarse con plena confianza como material de ingeniería como complementos en las estructuras de acero como en el caso de los puentes.

Los sistemas de cubierta están diseñados para todas las combinaciones de carga modernas. Los diseños de la cubierta, contruidos a partir de lámina aglomerada o con espigas de madera laminada, incluyen sistemas de fijación para conectar los paneles directamente a los largueros de acero y la interconexión de paneles como se muestra en la figura 16. Los detalles mejorados proporcionan una cubierta a menudo recubierta por una superficie de asfalto que está relativamente libre de mantenimiento por durabilidad.

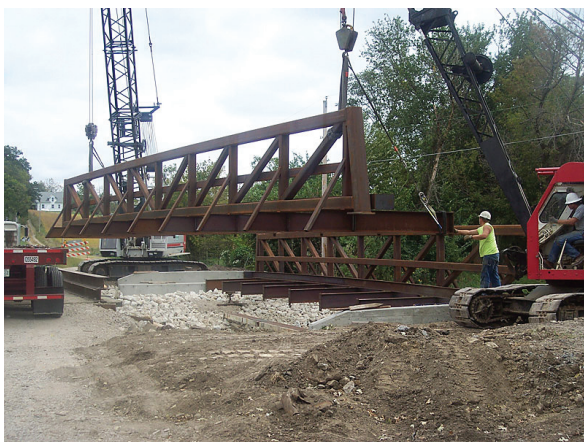
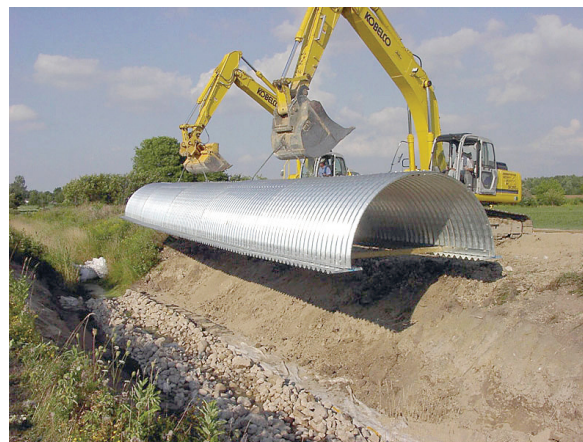
Figura 18. Colocación de puentes de acero (cortesía SSSBA 2014).

Maniobra en puente de vigas laminadas

Maniobra en puente con lámina corrugada de acero

Por ejemplo, en la figura 18 se muestra la maniobra de montaje de un puente estructurado con vigas laminadas y un paso a desnivel usando una lámina acanalada de acero. En ambos casos, la construcción permite que el montaje se realice con maquinaria de poca capacidad que podría tener la empresa constructora. En cambio, la colocación de traveses de concreto armado prefabricado (presforzado o sin presfuerzo) como las que se muestra en la figura 19 obliga a la contratación de grúas de mayor capacidad.

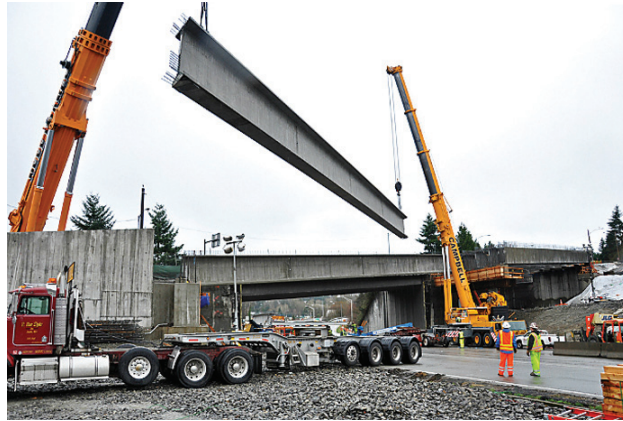
Figura 19. Colocación de trabe prefabricada de concreto armado (adaptada de Argos 2014).

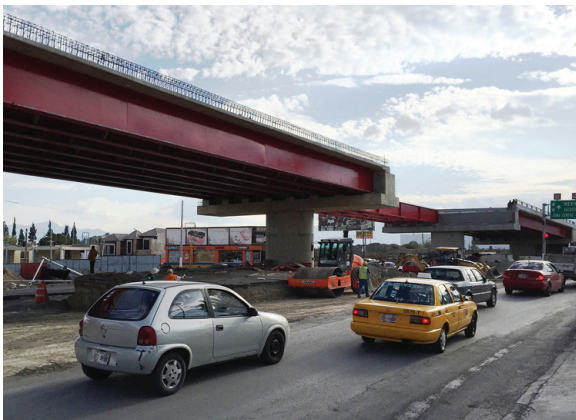
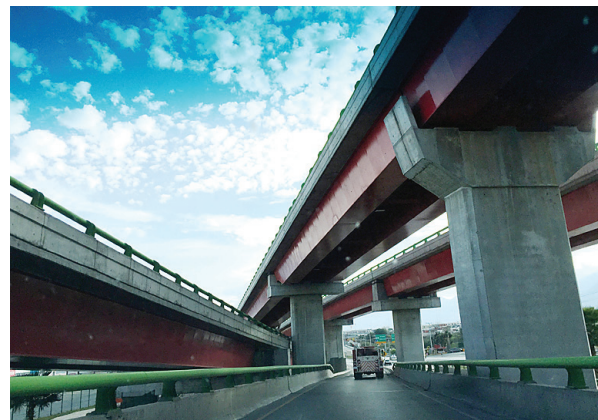
Figura 20. Construcción del periférico en Saltillo, Coah.

De hecho, son varios los casos en los que se reconoce que las vigas de acero en puentes están relacionadas con un buen comportamiento estructural, pero sobretodo con un procedimiento de construcción y montaje eficiente y rápido. Por ejemplo, el periférico de Saltillo, Coahuila (figura 20). El proyecto consiste en la construcción de un paso superior vehicular de cuatro carriles de circulación mediante traveses de acero y una inversión de 300 millones de pesos (Hernández 2014).

a) Vista de la construcción

b) Vista de rampas de acceso

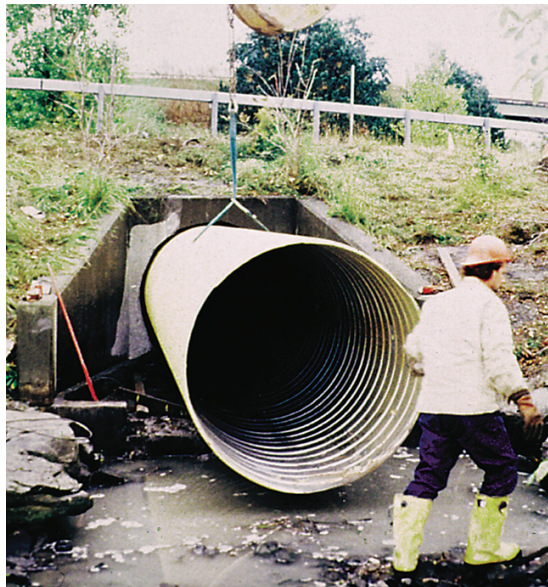
Hay muchos ejemplos de puentes con tubos de concreto reforzado con desprendimiento o deterioro de la pared debido a suelos agresivos o sales de carretera que atacan el concreto exponiendo las varillas del acero de refuerzo a la corrosión. Esto puede causar problemas estructurales rápidamente como se muestra en la figura 21.

Figura 21. Alcantarilla de concreto reparada con tubos corrugados de acero.

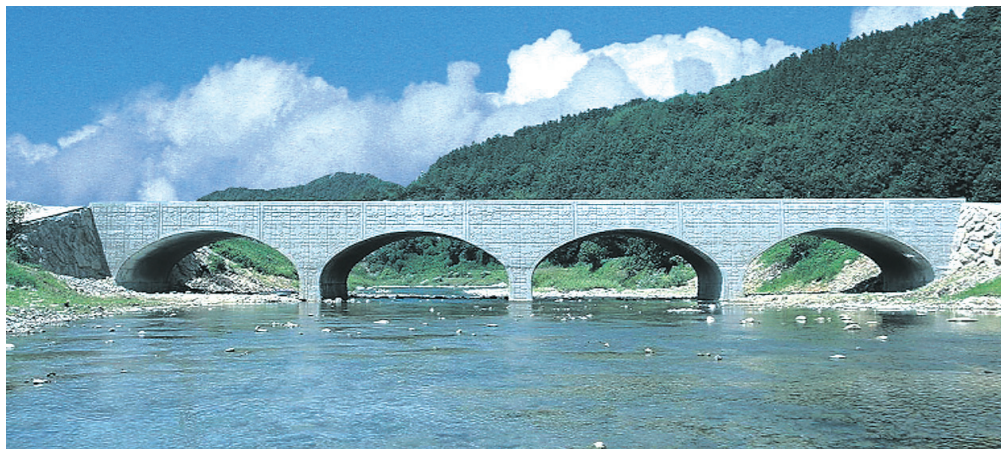
Una forma de liberar el canal natural es enterrar la plantilla de la estructura hasta el cauce natural, lo que se tiene que hacer después de la instalación. Otra forma de que evitar la modificación del cauce del agua es utilizar un único arco o una serie de arcos como se muestra en la figura 22. En este caso, se colocaron zapatas de concreto prefabricadas a los lados de cada arco y la placa de acero corrugado se ensambló en secciones en la cimentación. Como se nota, el espacio intermedio está completamente libre de obstrucciones.

Figura 22. Puente con múltiples claros.

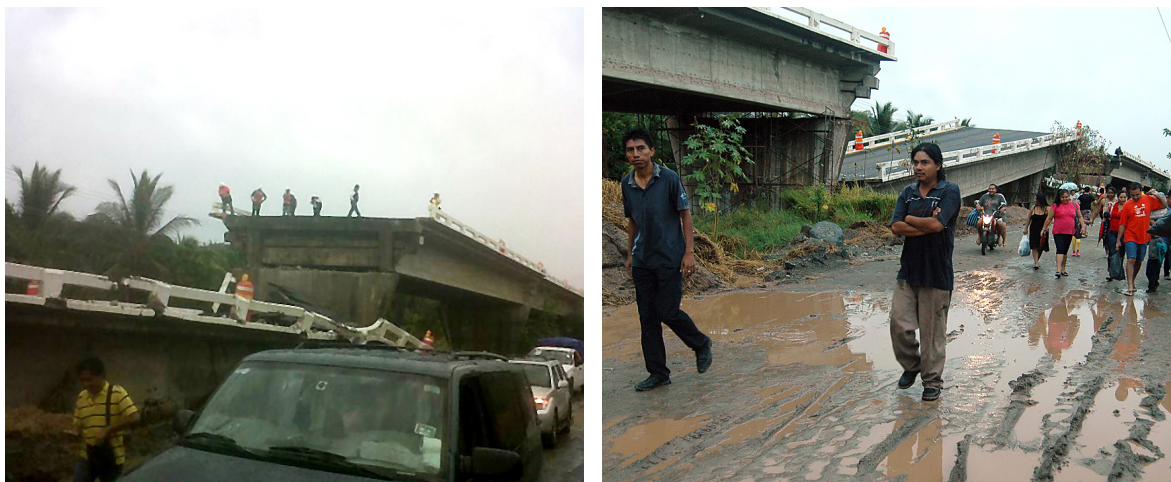
La respuesta de puentes de concreto en México ante temblores fue puesta en evidencia por el sismo de Tépán del 8 de mayo del 2014. Este sismo de subducción de la placa de Cocos en la Placa de Norteamérica presentó una magnitud de 6.4 grados y un epicentro a 28 kilómetros al suroeste de Tépán de Galeana, Guerrero en el sur de México. El sismo ocasionó daño en el puente “El Cuajilote”, que estaba estructurado con vigas de concreto reforzado con varios claros cortos (figura 23).

Figura 23. Colapso del puente “El Cuajilote” cerca de Tépán Guerrero debido al sismo de mayo de 2014 (Agustín y Trujillo 2014).

Este daño interrumpió la circulación en la carretera federal Acapulco - Zihuatanejo afectando el transporte de mercancías y personas durante las siguientes semanas. Esto pone en evidencia que los puentes de concreto reforzado y presforzado son igualmente susceptibles a los sismos. De hecho, se reporta que este puente ya había sido reparado en cuatro ocasiones en los últimos 30 años, y antes de que finalmente colapsara (Valadez 2014).
